**Gemeinde Feldafing  
Landkreis Starnberg**

**Bebauungsplan Nr. 62A „Albers-Villa“  
Garatshausen**

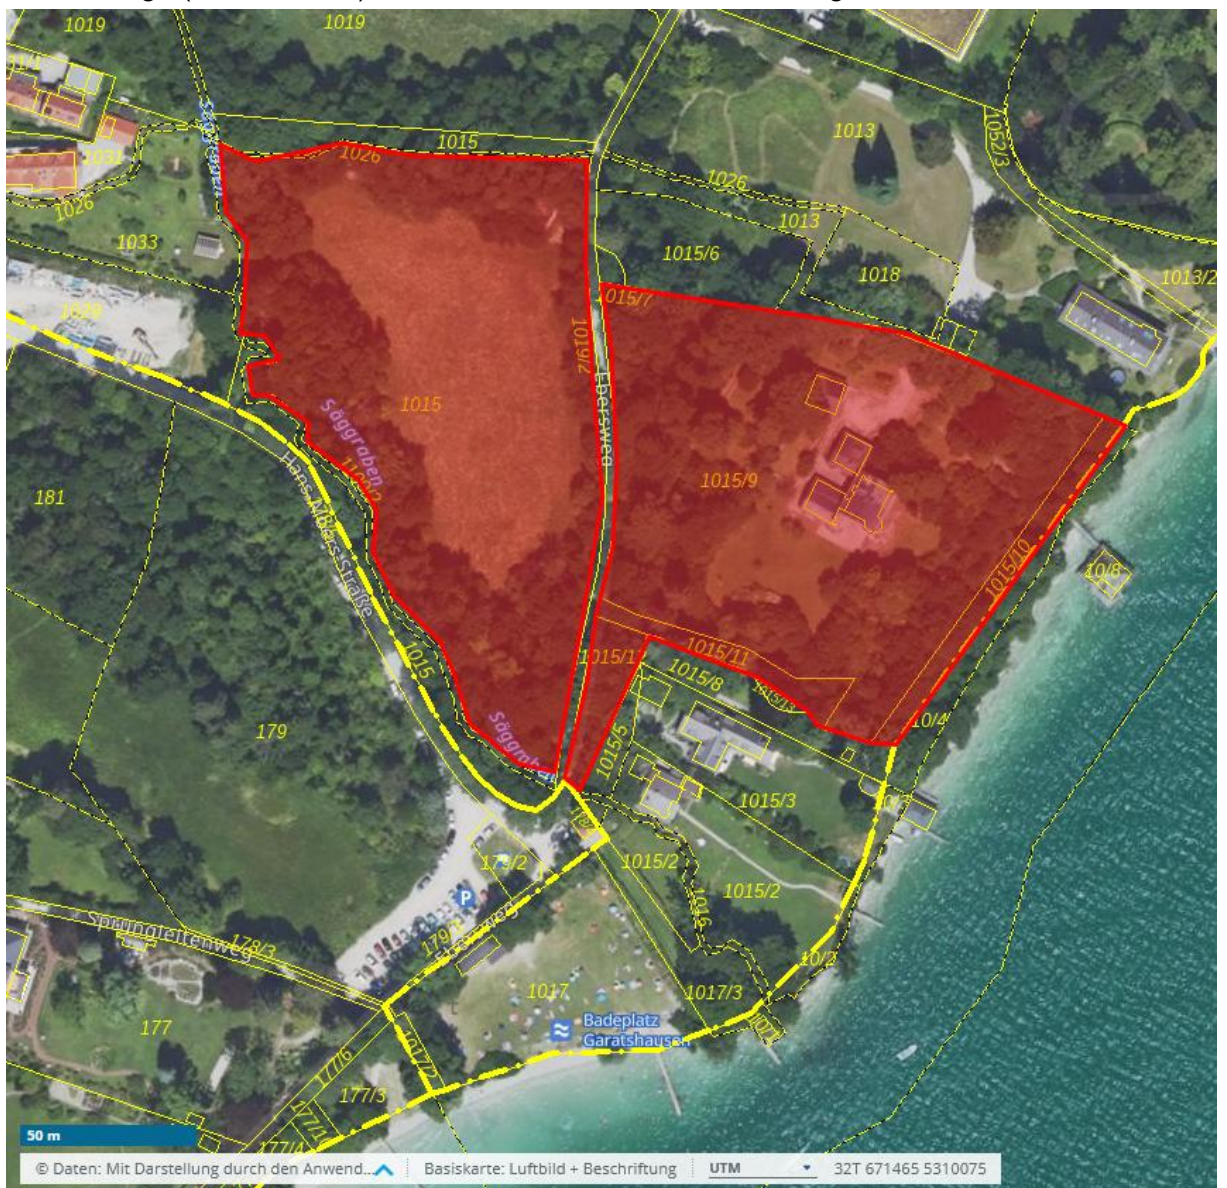
Abb. 2: Lageplan Villa mit Park und zugehörigen Flurstücken  
 Flurstück: 1015, 1015/9, 1015/10, 1015/11, 1015/12, 10/8

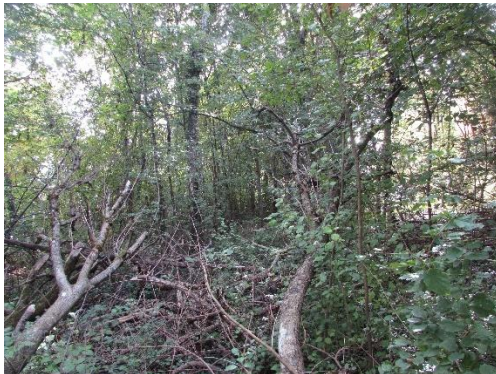
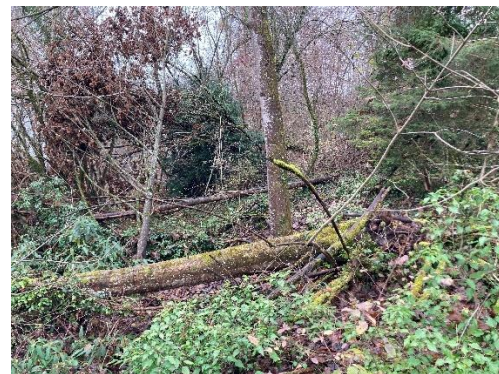
Abbildung 6a und 6b: Windbruchschäden 2023, auch kartierte Biotopfläche betroffen  
Hinweis: Sämtliche Bäume sind aufgenommen und in einem Baumbestandsplan dargestellt.

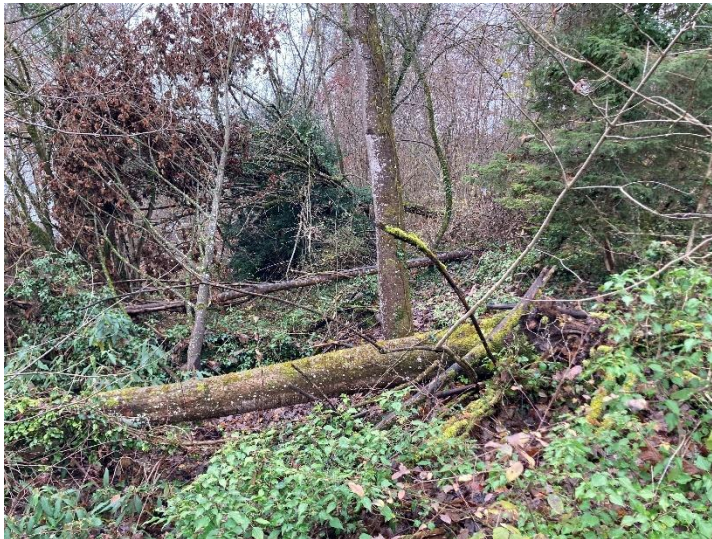
Abb. 12: Windbruch südlich der Terrasse der Villa

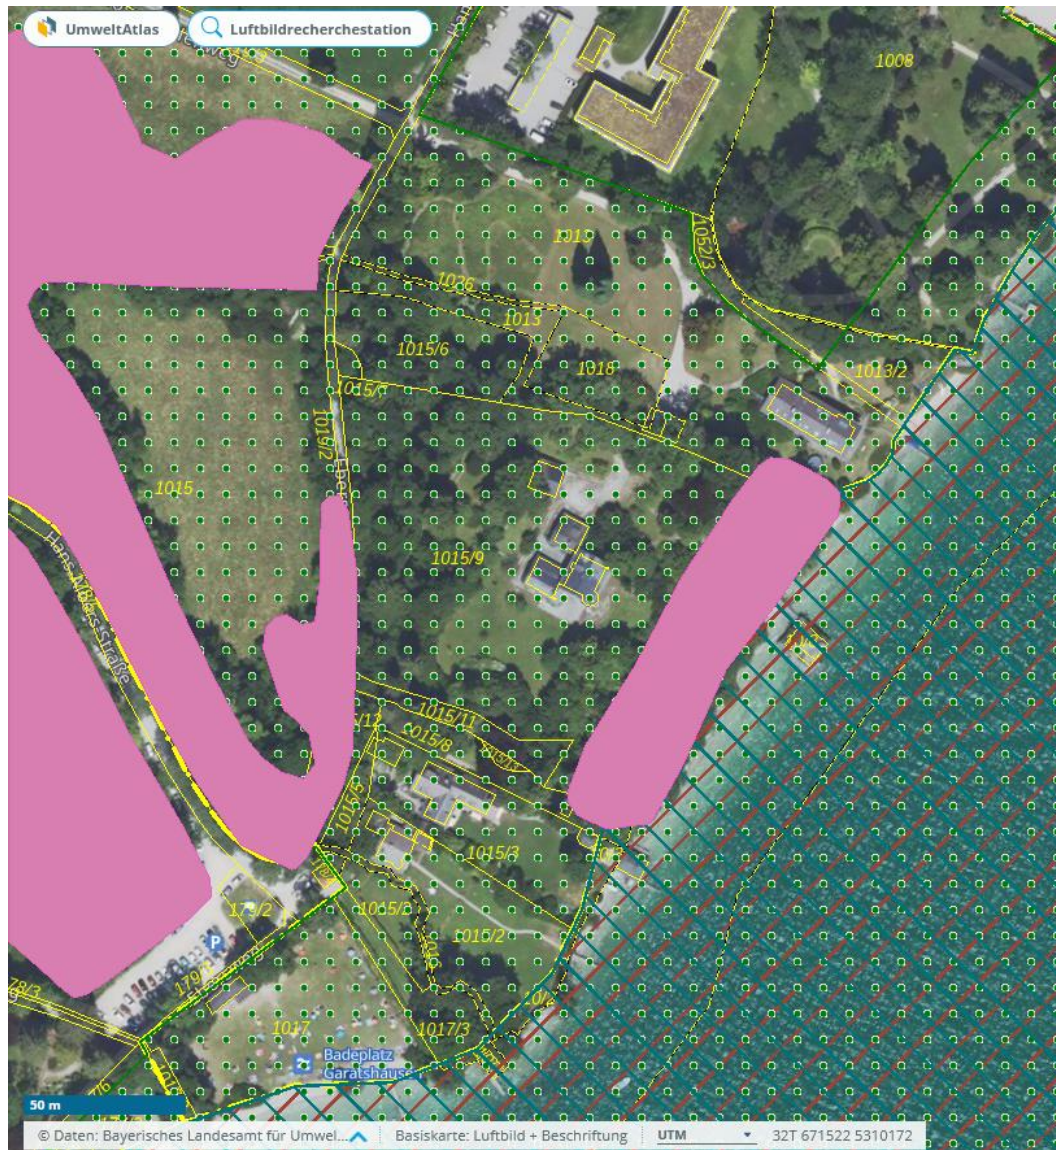
Abb. 14: Park der Albers-Villa: Lage im Landschaftsschutzgebiet (grüne punktierte Fläche), mit FFH- und Vogelschutzgebiet (Seefläche mit rotem und blauem Karomuster) sowie den kartierten schutzwürdigen Biotopflächen (pink gefärbte Flächen). Rot markiert: Vorgesehene Rodungs- und Rückschnittflächen

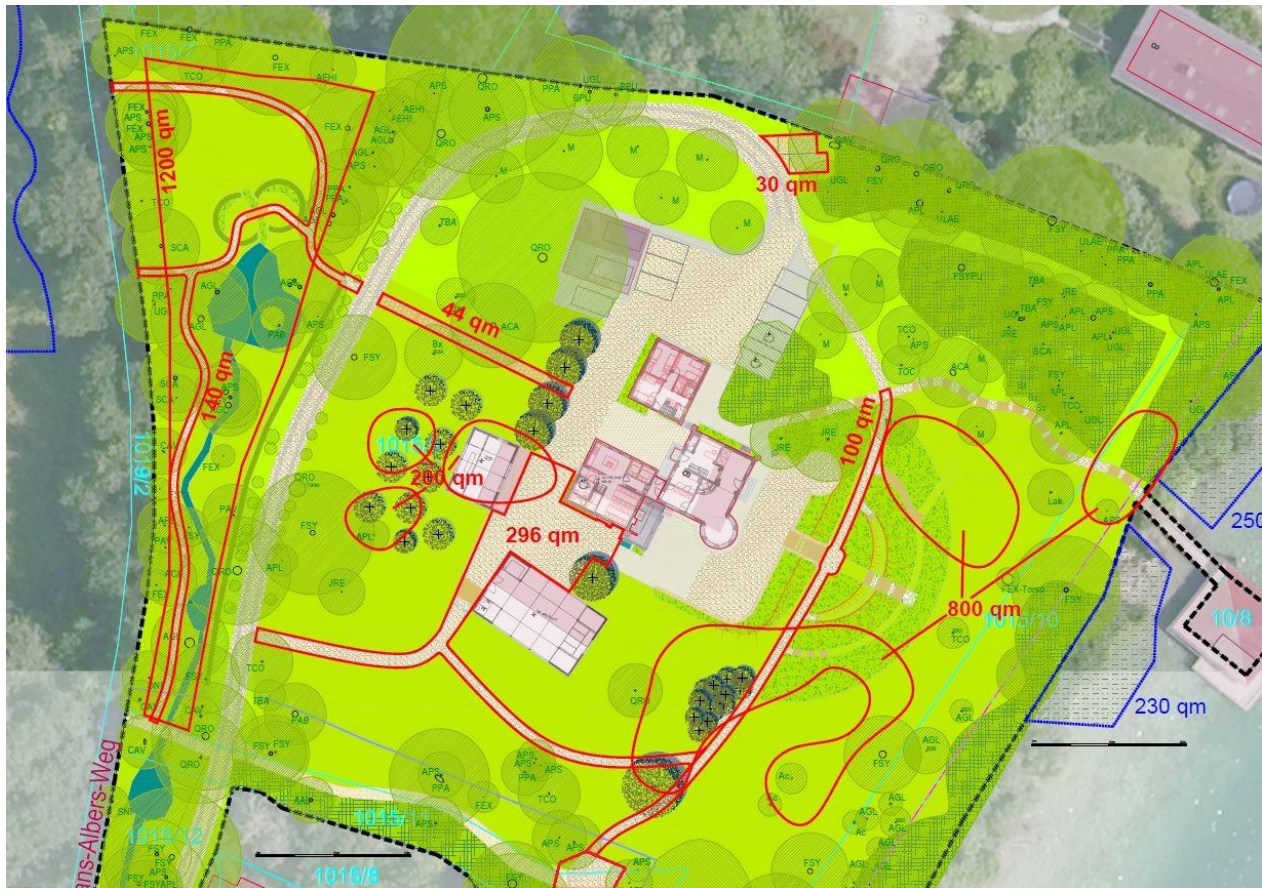
Abb. 16: Eingriffe durch Rodungsmaßnahmen sowie Wege- und Platzbau (siehe rot markierte Flächen).

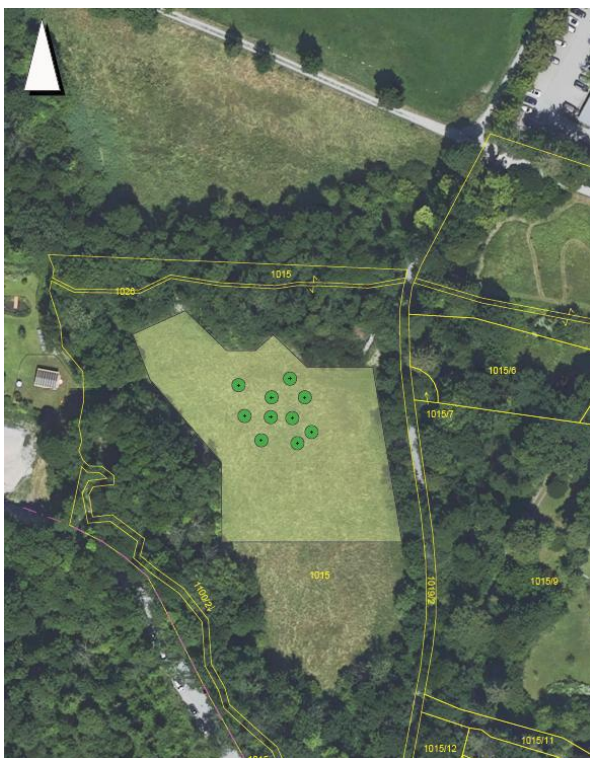
Ausgleichsfläche mit Feucht- und Magerwiesenansaat und ca. 10 Obstbaumpflanzungen
